FALLBEISPIEL

Reinigung von Uhrenteilen

Maschine: EVD 40

Branche: Uhrenindustrie / 111

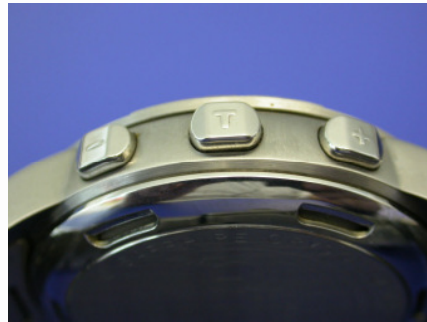
Industrie:	Uhrenindustrie, Décolletage
Reinigungsproblem:	Teile der Décolletage mit grossem Anteil an Spänen
Verunreinigung:	Öl, Späne
Lösung:	Reinigung unter Vakuum mit Kohlenwasserstoff (AIII) Phase 1: Tauchreinigen mit Ultraschall, warm, 47°C Phase 2: Tauchdruckreinigen, warm, 47°C Phase 3: Dampfspülen, heiss, 95°C Phase 4: Vakuumtrocknen
Kapazität:	4 Chargen pro Stunde
Erforderte Qualität:	Frei von Öl und Flecken, trocken
Rentabilität:	Neuinvestition - Da die Teile sehr gut entölt und getrocknet sind, können diese sehr schnell vom grossen Anteil an Spänen getrennt werden. Dies wiederum hat die Produktivität wesentlich gesteigert.
