FALLBEISPIEL

Reinigung von Baubeschlägen
Maschine: EGAclean 4100
Branche: Spanlose Metallverformung / 125

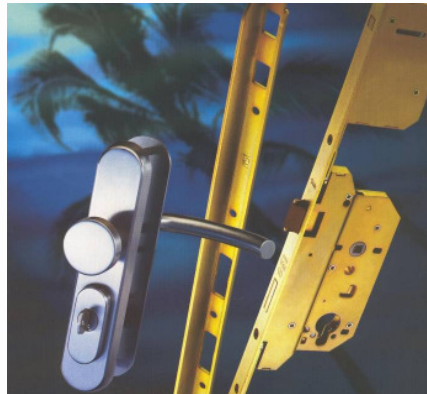
- Industrie:** Beschläge
- Reinigungsproblem:** Ersatz einer CKW-Reinigungsanlage (Trichlorethylen) durch eine umweltfreundlichere Maschine
- Verunreinigung:** Kühlschmierstoffe, Mineralöl und Pflanzenöl

- Lösung:** Entfettung unter Vakuum mit Kohlenwasserstoff (AIII)
- | | | | |
