ETUDE DE CAS

Nettoyage de composants horlogers

Machine: EVD 40

Secteur industriel: Horlogerie / 111

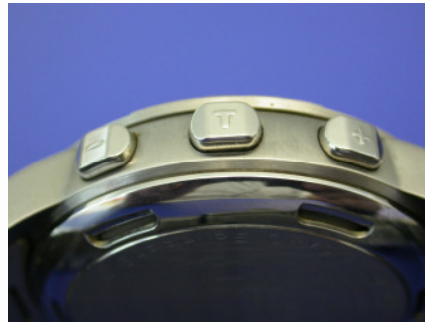
Industrie:	Industrie horlogère, Décolletage
Problème de nettoyage:	Pièces décolletées avec beaucoup de copeaux
Salissures:	Huile et copeaux
Solution:	Nettoyage aux hydrocarbures non chlorés AIII sous vide Phase 1: Nettoyage par ultrasons, chaud, 47°C Phase 2: Nettoyage d'immersion, chaud, 47°C Phase 3: Rinçage vapeur, chaud, 95°C Phase 4: Séchage sous vide
Capacité:	4 charges par heure
Qualité exigée:	Exempt d'huile et de taches, sec
Rendement de l'investissement:	Nouvel investissement. Le bon dégraissage et le séchage permettent de séparer efficacement copeaux et pièces. Ceci augmente notablement la productivité.
