ETUDE DE CAS

Nettoyage de pièces horlogères

Machine: EGAclean 4000

Secteur industriel: Décolletage / 123 & Horlogerie / 111

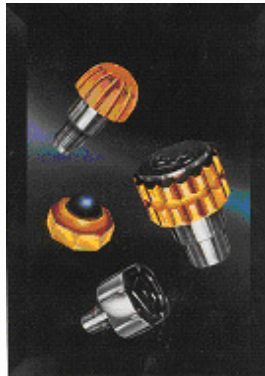
Industrie:	Décolletage, horlogerie												
Problème de nettoyage:	Ligne de nettoyage de précision en remplacement d'une installation aux solvants chlorés												
Salissures:	Huile minérales, copeaux												
Solution:	Dégraissage aux hydrocarbures non chlorés AIII sous vide

Temps de cycle approximatif: 18 min.	Phase 1: Nettoyage d'immersion	40°C	4 min.	Phase 2: Nettoyage d'immersion par ultrasons	40°C	4 min.	Phase 3: Phase vapeur	90°C	6 min.	Phase 4: Séchage sous vide	60°C	4 min.
Phase 1: Nettoyage d'immersion	40°C	4 min.											
Phase 2: Nettoyage d'immersion par ultrasons	40°C	4 min.											
Phase 3: Phase vapeur	90°C	6 min.											
Phase 4: Séchage sous vide	60°C	4 min.											
Qualité exigée:	Nettoyage de précision, contrôle visuel												
Rendement de l'investissement:	L'équipement est conforme aux exigences légales (UE). La qualité du nettoyage et du séchage est équivalente à celle obtenue en solvants chlorés. La rentabilité est nettement améliorée. L'investissement est très inférieur à celui d'un équipement utilisant des solvants chlorés.												
Particularités de l'application:	Séparation des copeaux sur deux circuits de filtration; l'un pour les métaux précieux, l'autre pour les métaux communs.
