## ETUDE DE CAS

### Nettoyage de précision de pièces décolletées

Machine: EGAclean 4100  
Secteur industriel: Décolletage / 123

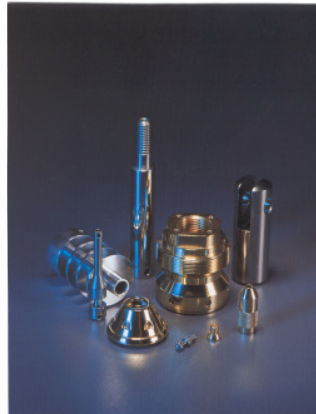
<b>Industrie:</b>	Décolletage
<b>Problème de nettoyage:</b>	Ligne de nettoyage de précision en remplacement d'une installation lessivielle et de benzinière
<b>Salissures:</b>	Huile minérales, copeaux
<b>Solution:</b>	Dégraissage aux hydrocarbures non chlorés AIII sous vide  Phase 1: Nettoyage d'immersion                      65°C    4 min. Phase 2: Nettoyage d'immersion par ultrasons    62°C    4 min. Phase 3: Phase vapeur                                    85°C    3 min. Phase 4: Séchage sous vide                            60°C    6 min.  Temps de cycle approximatif:                            17 min.
<b>Qualité exigée:</b>	Nettoyage de précision, contrôle visuel
<b>Rendement de l'investissement:</b>	L'équipement est conforme aux exigences légales (UE). La qualité du nettoyage et du séchage est équivalente à celle de l'ancienne installation. La productivité est augmentée de 80%.
<b>Particularités de l'application:</b>	Pas de risque de corrosion, le solvant est bien adapté aux alliages cuivreux et ferreux ainsi qu'au métaux légers.
